大島支庁港湾課では、大島、利島、新島、式根島、神津島の各港において、安全性や利便性を高めるための工事を行っています。

今回は、その中から、元町港の最近の整備状況として、荷捌き地、駐車場整備及び船客待合所改修を中心に紹介します。

(利島村)
五島をつなぐ ～支庁の窓～ No. 5 3

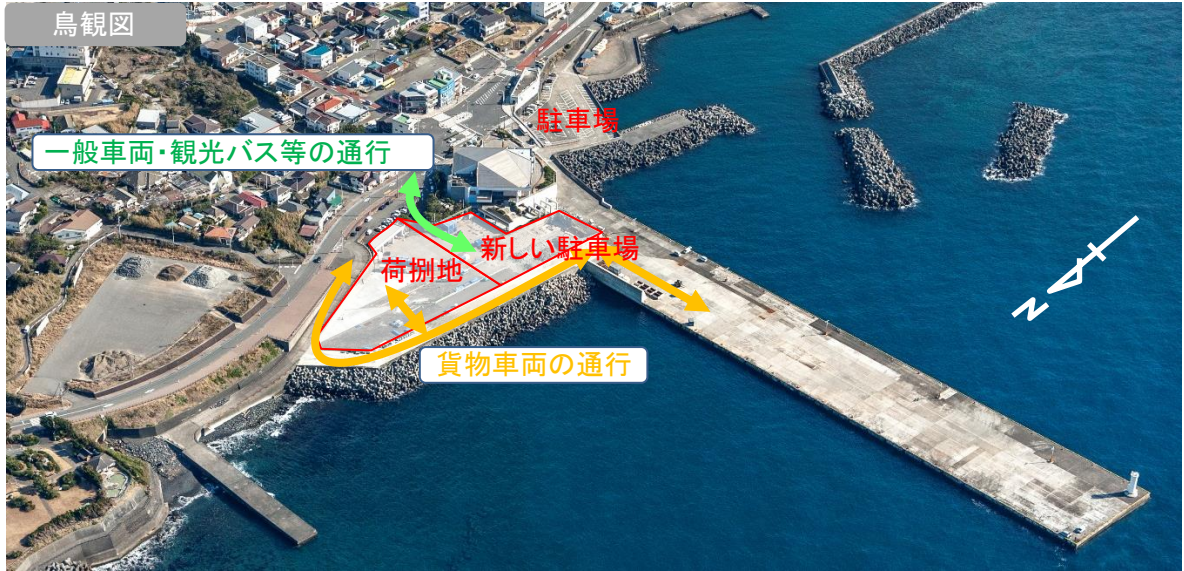
まず、現在、元町港で整備を進めている荷捌き地と駐車場は、平成16年度より測量をはじめ、新たな埋立地の護岸を築造し、その背後の埋立造成を行うことにより、新設埋立地（面積約6500m²）を確保しました。そして、新設埋立地と既設埋立地の一体かつ効率的な活用方法を検討したところ、下図のとおり、船客待合所に近接している南側用地（図-1：Ⅱ及びⅣ）を駐車場用地とし、埋立地北側用地（図-1：Ⅰ及びⅢ）を荷捌き地用地とすることにしました。これにより、船客の移動時間の短縮などによる利便性の向上が可能となります。また、荷捌き地と駐車場の完成後は、既に整備済みである岸壁の拡幅事業と合わせ、貨客分離による安全で効率的な荷役を行えるようになります。加えて、今回の用地整備は、三原山噴火等の避難時の広場・駐車場の確保という点でも重要な役割を担っています。

凡	例
新設埋立地（Ⅰ、Ⅱ）

既設用地（Ⅲ、Ⅳ）

荷捌き地用地

駐車場用地

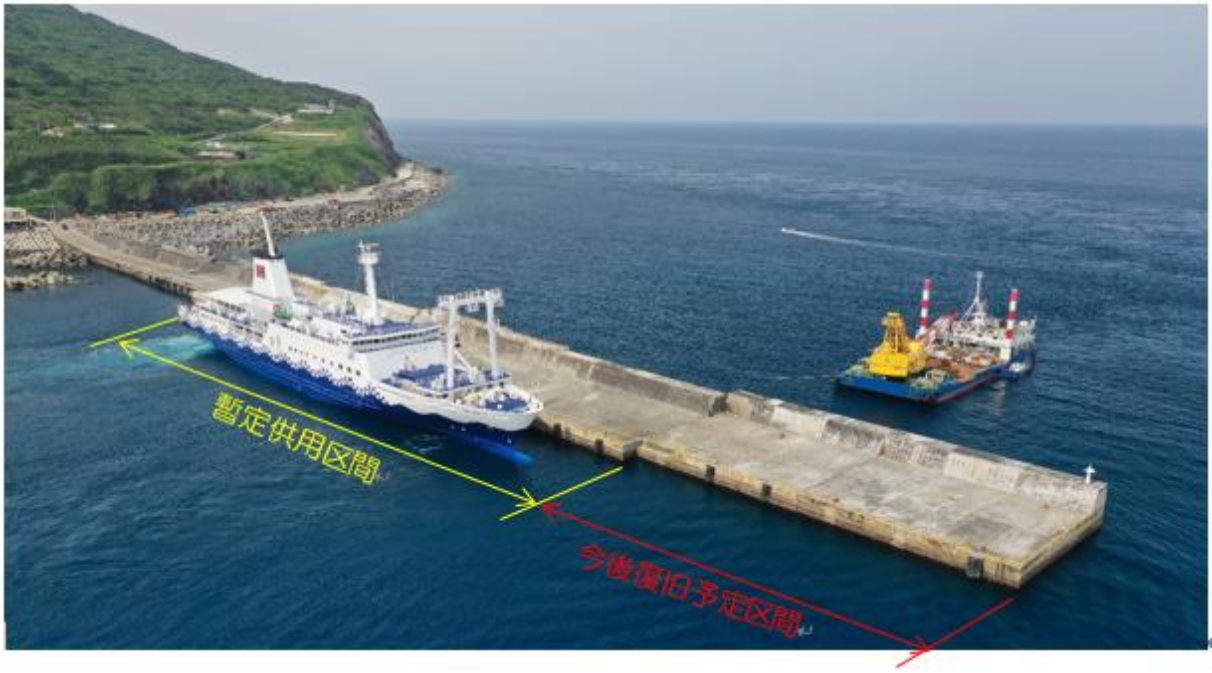
今回は、その中から、利島港の災害復旧工事の進み具合について紹介します。平成 30 年 9 月 30 日から 10 月 1 日にかけて襲来した台風 24 号の高波により甚大な被害を受けたため、島民の皆様の生活や村の産業を支える基盤である利島港を早期に利用できるように、段階的に復旧をしております。

現在、第 1 段階として令和元年 11 月末から暫定供用を開始しております。本年 6 月末より新さるびあ丸の就航が開始されましたが、関係者のご尽力により、比較的難しい暫定供用部の利用が増えてきており、就航率の向上が図られております。

今後は、第 2 段階として、残りの護岸防波部や岸壁部の復旧工事を進め、越波対策を講じるとともに、施設の全面復旧を目指してまいります。

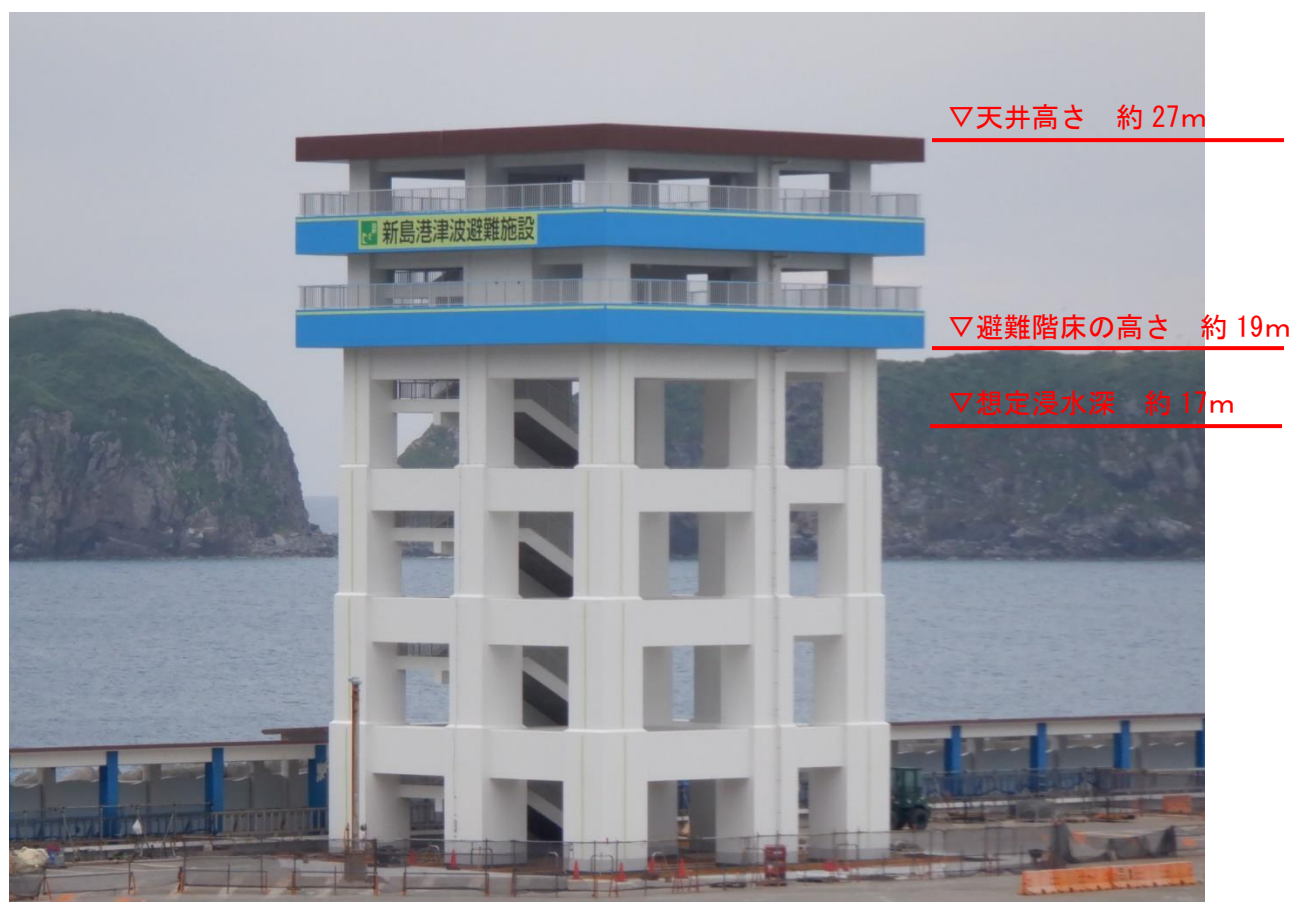
本施設は、南海トラフ巨大地震が発生した際に想定される高さ約17mの津波に対応している施設です。

諸元としては、避難対象者600人（旅客船乗降客・漁業関係者等）、避難スペース300m²（600人×0.5m²/人）、避難階床の高さ約19m（想定浸水深約17m+余裕高2m）、平面寸法約17m（幅）、約17m（奥行）です。

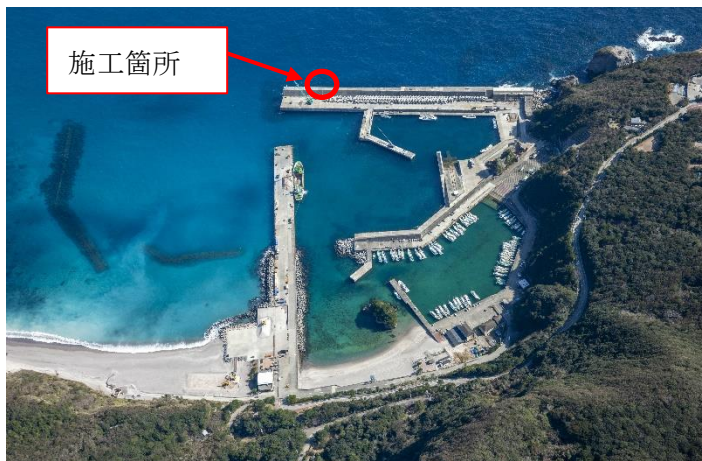
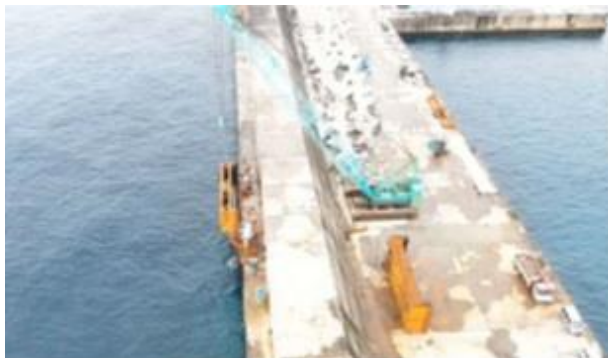
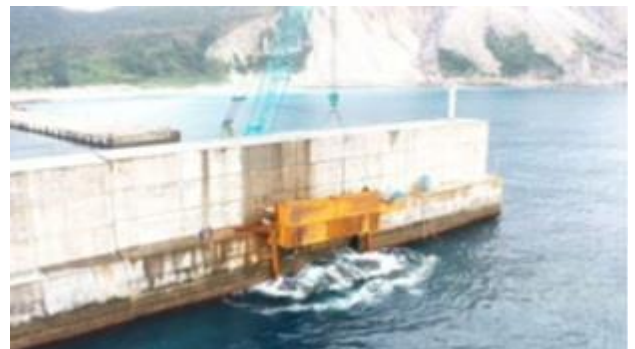
鋼枠据付状況

今回は、その中から、三浦漁港(1)防波堤緊急復旧工事について紹介します。三浦漁港の中でも最も外洋に位置する(1)防波堤は、港内の静穏度向上を目的とし平成20年度に完成したのですが、昨年10月12日に襲来した台風19号により、ケーソン側壁が破損し、内部の砂が流出する大きな被害を受けました。都港湾局と大島支庁では、いち早く機能を回復するため、緊急にて被災状況の調査と復旧方法の検討を行い、昨年12月から復旧工事に着手しました。破損した側壁の前面を鋼製の型枠で囲い、破損した側壁とともに空隙をコンクリートにて充填する工法をとりました。海象状況の影響を受けやすく難しい工事でしたが、台風シーズン前に無事完了させることができました。
