被災地派遣レポート〈第74回〉

建設局西多摩建設事務所福生工区 千葉信由さん

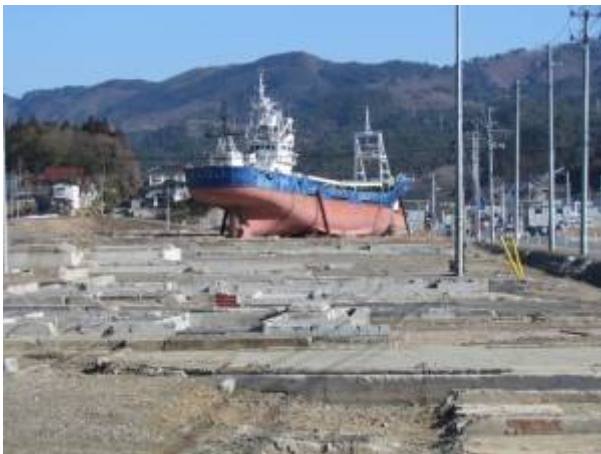
【鹿折地区に打ちあげられた漁船、被災当時は周辺で17隻も打ち上げられた。】

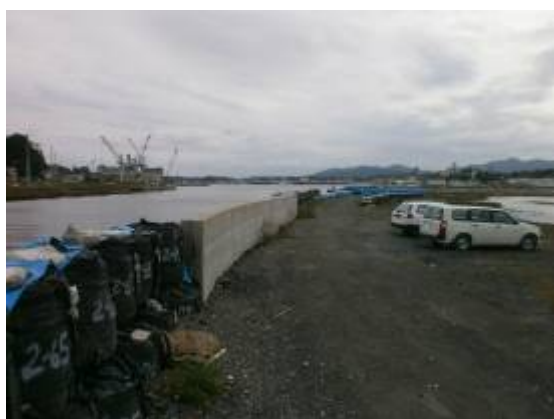
【鹿折川河口の防潮堤の破堤と広域地盤沈下（約 70 cm）による低地盤状況】

鹿折川災害復旧事業は、通常の災害復旧では原形復旧が原則であるが、今回は比較的発生頻度の高い明治・三陸津波などのような津波に対応した堤防整備（L1 堤）計画となっている。従前の低いコンクリート防潮堤を TP+5.0m の高さに変更して土堤を築き、ねばり強い構造として 50cm 厚のコンクリートで表面を被覆した堤防などを延長 1,650m の区間で整備する。
